PROJECTE PELS TREBALLS DE CONSERVACIÓ I RESTAURACIÓ DEL BARRI ROMÀ I HEL·LENÍSTIC DE LA CIUTADELLA DE ROSES I PER LA PROVA PILOT DE MUSEITZACIÓ I RESTAURACIÓ D'UNA CASA DE LA VILA MEDIEVAL

2.1. Estat de conservació Factoria de salaons

3.1. Estat de conservació

4.2. Estat de conservació

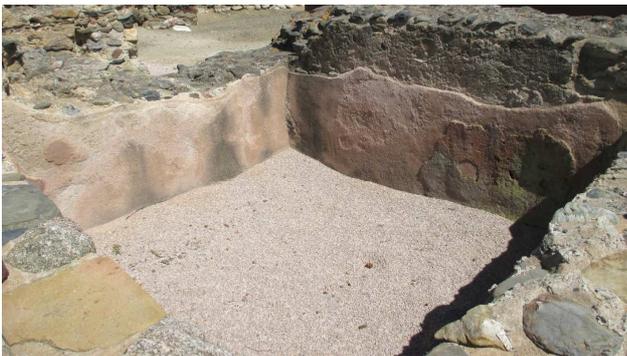
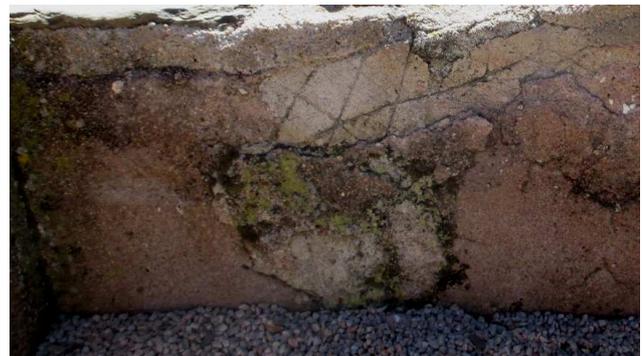
La presència de microorganismes en els revestiments resulta molt evident. Aquests a banda de crear canvis de coloració en els morters poden arribar a disgregar-los.

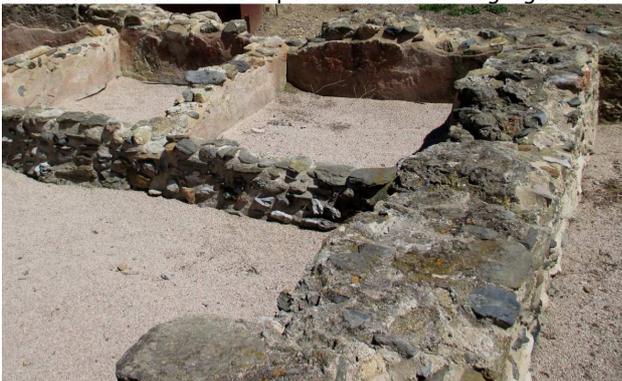
També observem la presència de microorganismes en els elements lítics que conformen els murs, bàsicament situats en la zona dels coronaments per la major impacte de l'aigua de la pluja.

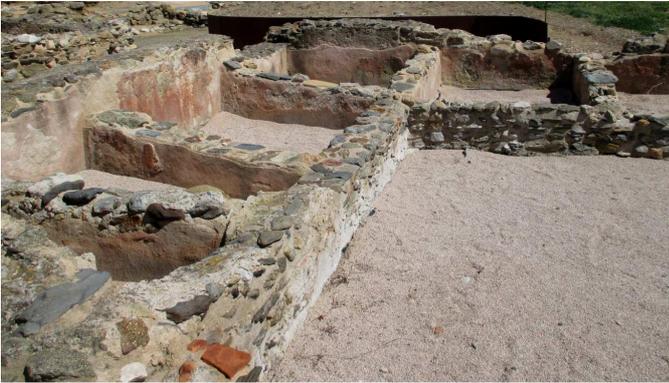
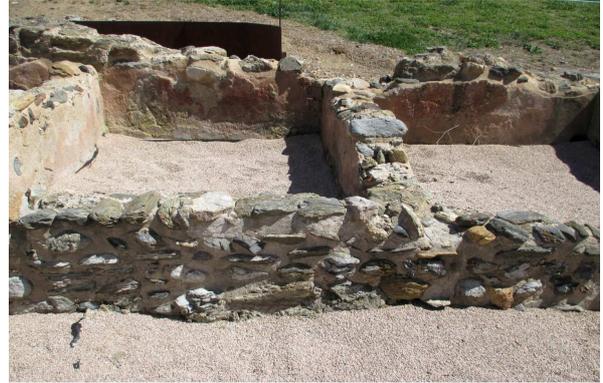
Vista d'alguns murs conservat en aquest edifici, on es pot observar que l'estat de conservació força bo.

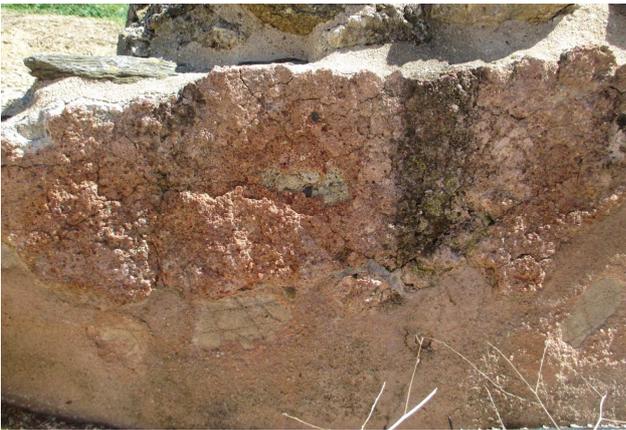
A la imatge de l'esquerra podem observar un detall dels revestiments parietals, formats per morter de calç, sorra i triturat ceràmic. Aquest presenten afectació per microorganismes molt evident que afavoreix la disgregació dels mateixos. Tot i això aquesta disgregació que observem, i que afecta més als estrats preparatoris que a la capa superior lliscada, també és provocada pel rentant constant que provoca l'aigua de la pluja.

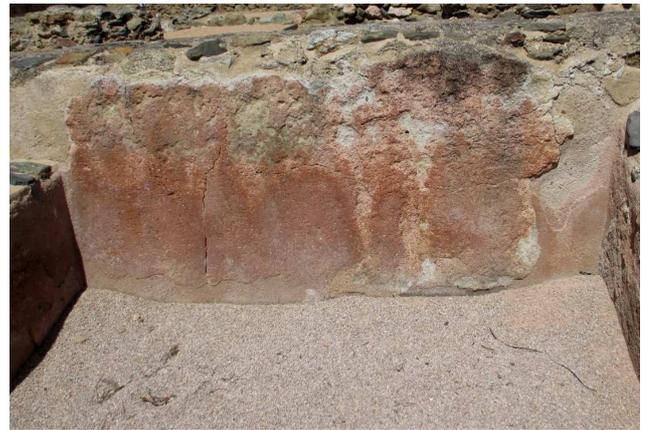
En la imatge de la dreta observem que la majoria de contorns es troben malmesos i en alguns punts s'observen separacions que poden provocar despreniment de parts del revestiment. També documenten llacunes que provoquen debilitaments severs en les zones on es localitzen.

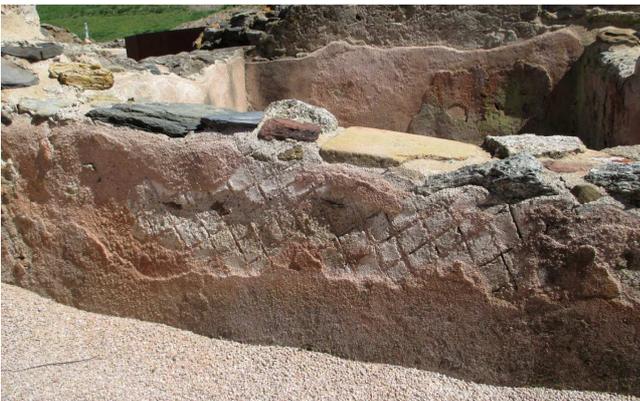
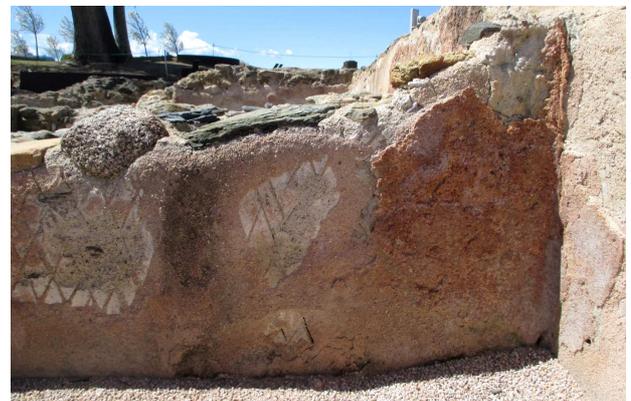
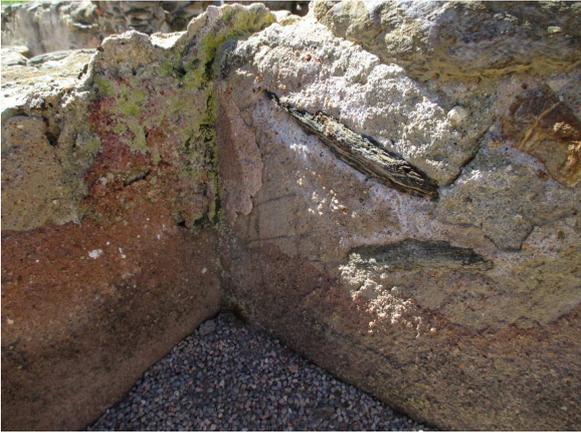
En aquestes fotografies s'observen d'igual manera les formes d'alteració descrites anteriorment: microorganismes, disgregació de morters, llacunes, contorns malmesos i separació de capes.

Alhora documentem que els morters aplicats en la anterior intervenció de restauració es presenten força malmesos per l'escàs manteniment i es presenten restats per l'aigua de la pluja.

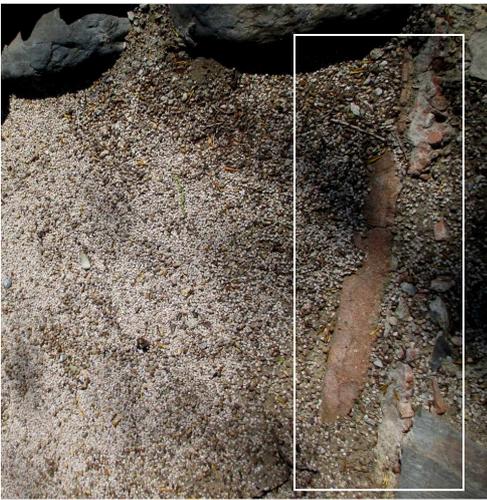
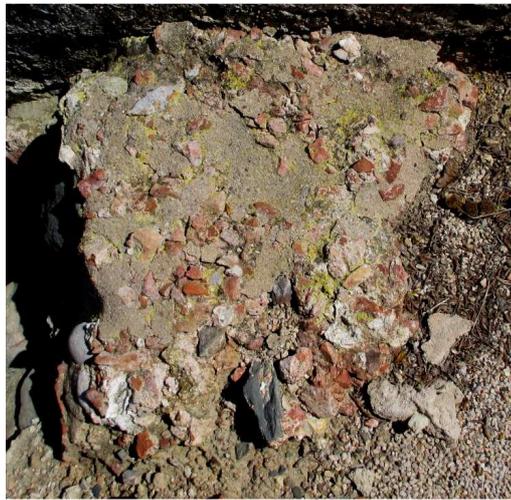
A l'esquerra detall del paviment que es troba cobert amb una capa de terra però del que en podem observar un petit fragment, i a la dreta restes del *signinum* consolidat amb ciment.

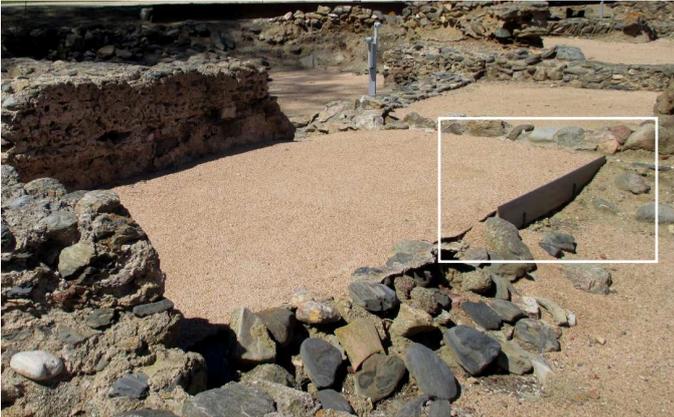
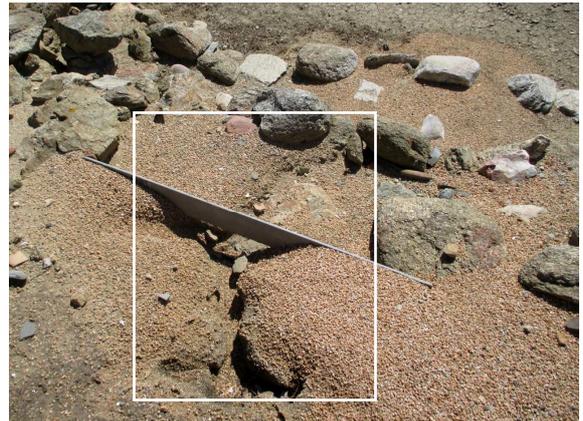
En algun punt aquest anivellaments amb terra caldria retocar-los. A la imatge de l'esquerra observen que les graves no han esta confinades amb l'acer Corten sinó amb un tauló de fusta. A la de la dreta observem que a causa de l'escorrentia de l'aigua de la pluja en algun punt aquestes gravés estan sortint del confinament.

Observacions: les graves que es trobin fora de lloc o mogudes per l'aigua de la pluja s'endreçaran i es solucionaran els problemes d'escolament.

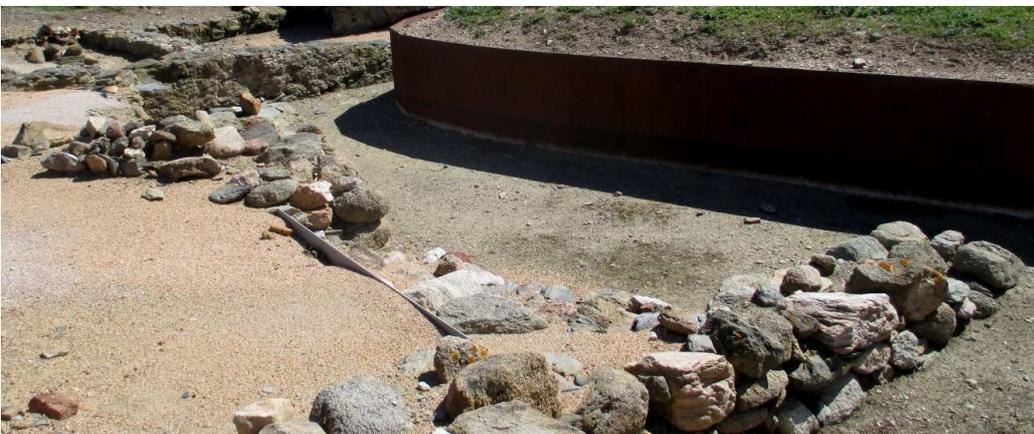
Mentre el tall de terra es troba ben confinat, observen que hi ha problemes en el confinament de la grava i l'aigua de la pluja l'ha desplaçat.

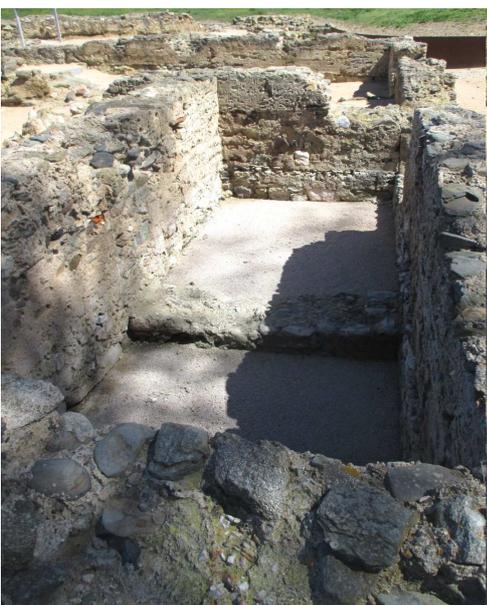
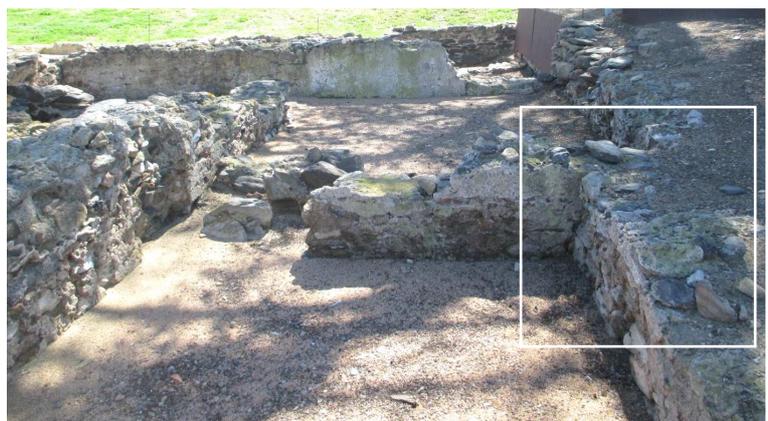
Estat general en els murs no s'observen problemes estructurals, tot i que algun element lític del coronament es presenti després, tal i com s'observa a la fotografia dreta.

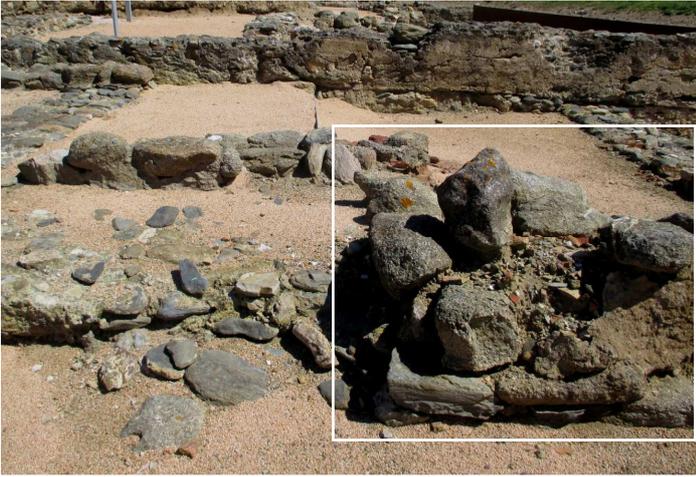
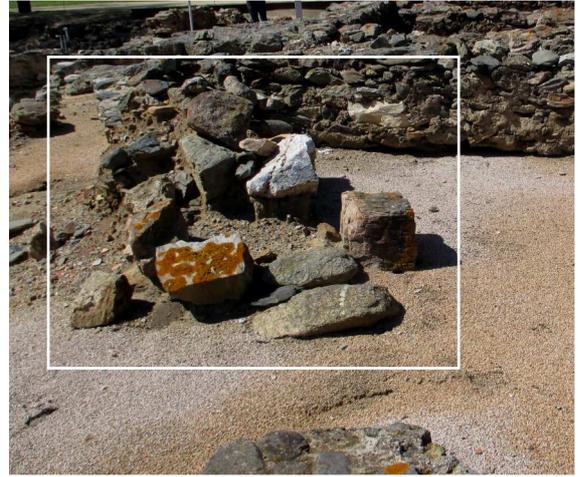
En les dues imatges podem observar uns dels exemples de punts debilitats estructuralment i que caldria consolidar.

- Consolidació estructural del coronament dels murs per fixar els elements despresos i per evitar acumulacions i filtracions d'aigua. Es treballarà amb morters de calç amarada i sorra, amb l'opció d'un agregat hidràulic. Aquest s'aplicaran procurant no crear petites zones d'embassament d'aigua i només en els llocs on siguin necessaris.

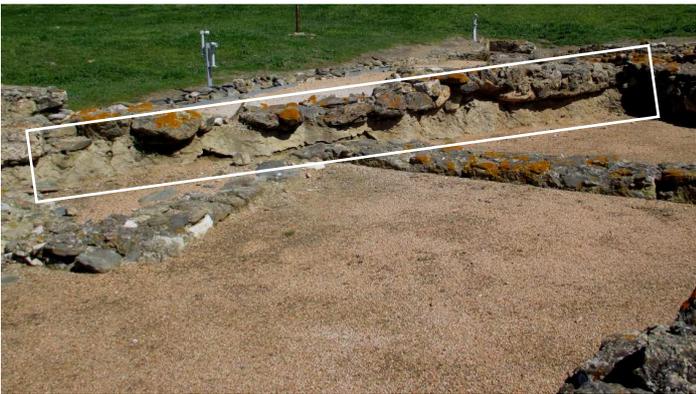
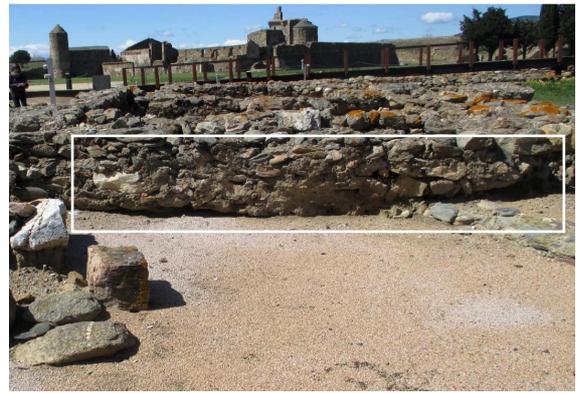
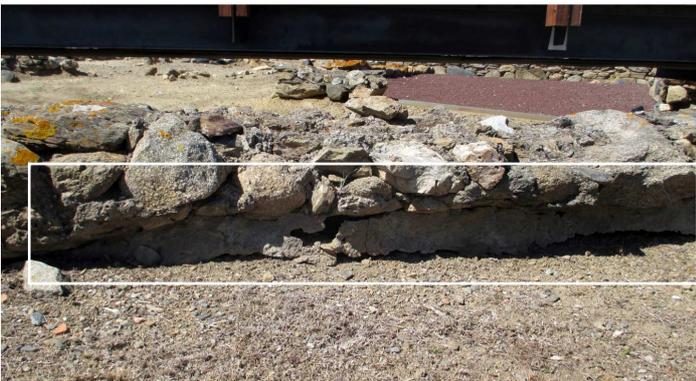
Tot i que de manera general els murs no es troben descalçats ja que es troben protegits en les parts baixes per les graves d'anivellament dels paviments, en algun mur hem identificat problemes de descalçament, de pèrdua o de reintegracions fetes amb morters o ciments malmeses.

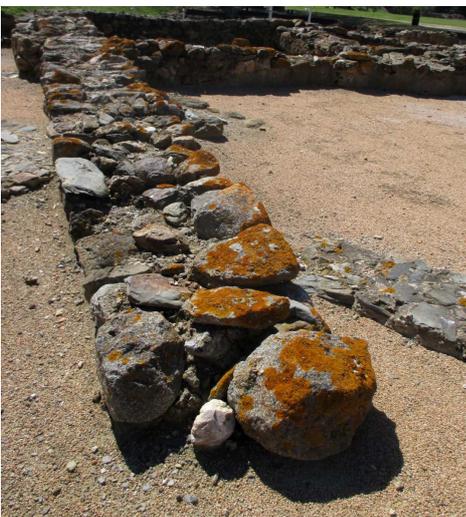
Finalment apuntar que gran part dels elements lítics es troben afectats per microorganismes, sent molt evidents les capes de líquens.

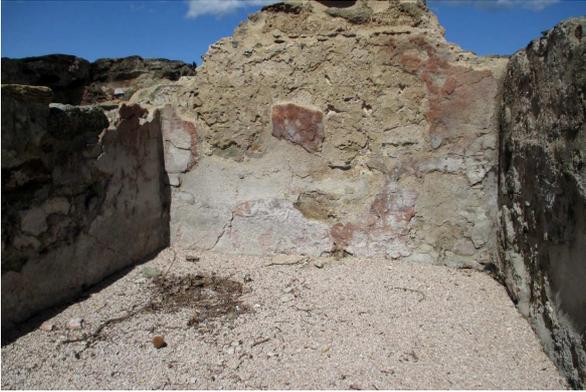
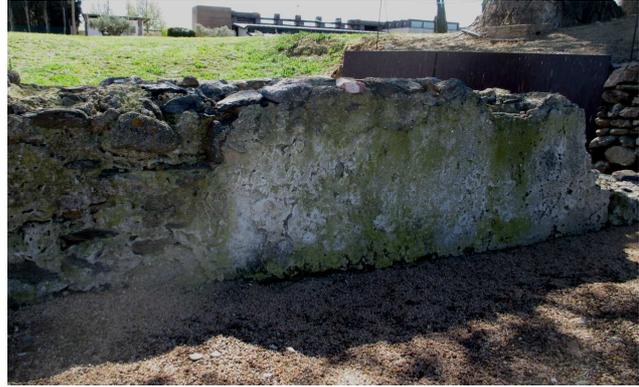
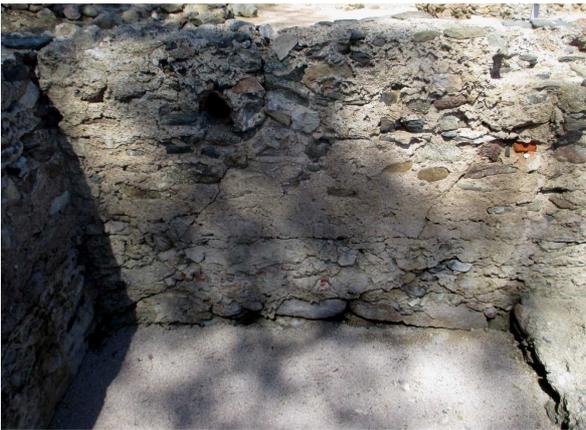
A la imatge superior esquerra observem un dels àmbits que conserva revestiment, el que presenta moltes pèrdues, contorns malmesos, morters disgregats i zones amb risc de desprendiment. A la de la dreta resta evident que alguns revestiments es troben molt afectats per microorganismes creant-se pàtines molt generals.

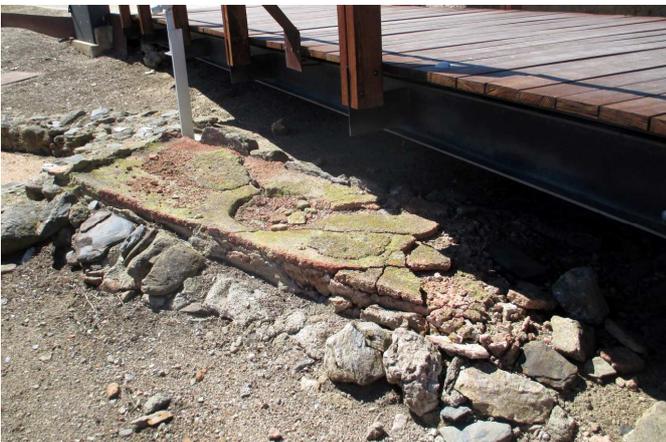
En la imatge superior esquerra es poden observar les restes d'aquest dipòsit parcialment tapat per la passera.

Aquest es troba fragmentat, amb els contorns malmesos i els materials que el componen es mostren en zones força disgregats.

Alhora si documenta una capa molt homogènia de microorganismes.

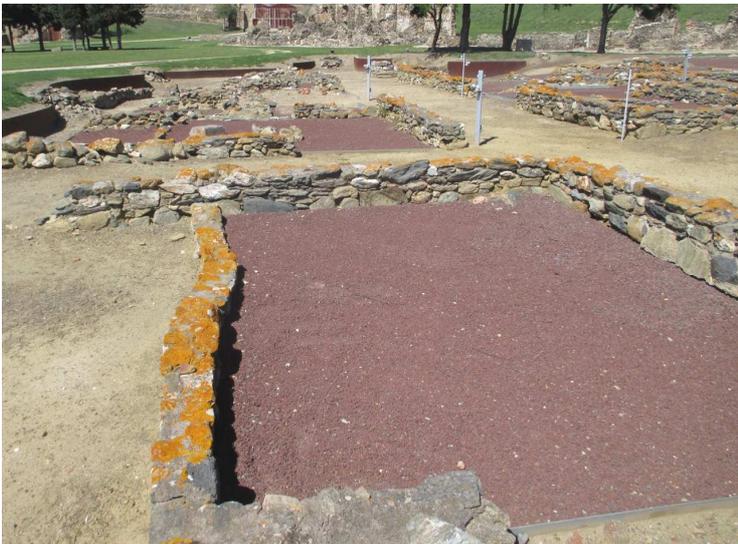
Els problemes de conservació detectats en aquesta zona es centren en alguns elements lítics que conformen els murs despresos, zones molt puntuals debilitades estructuralment i presència d'una pel·lícula homogènia de microorganismes sobretot en els coronaments dels murs.

Detall de la presència de microorganismes.

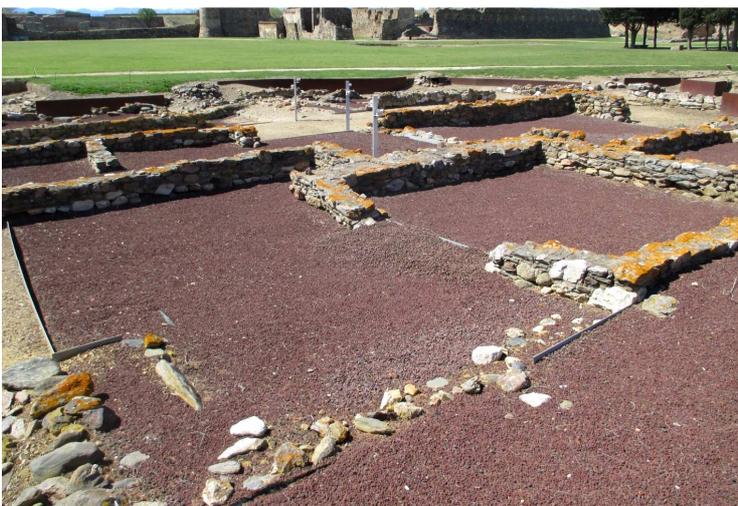
En alguns punts la grava s'ha escampat fora del confinament cobrint part dels murs conservats.

Detall del moviment de les graves per sobre dels murs.

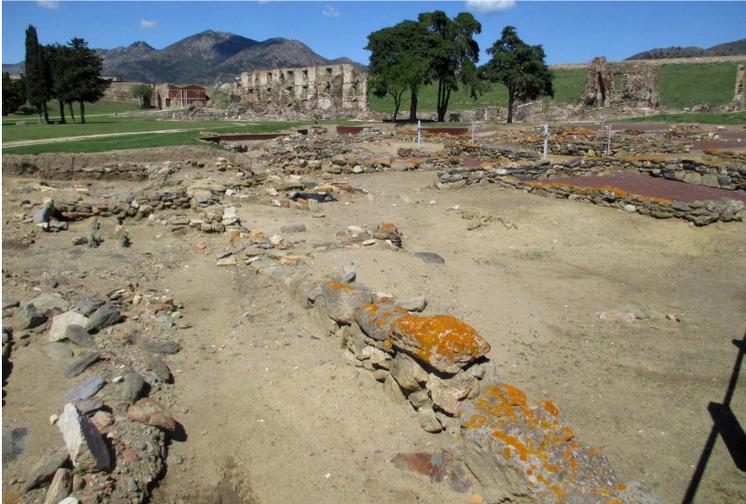
La situació actual provoca punts amb acumulació de sediment, murs molt poc delimitats i al no estar aquests consolidats presenten elements despresos i punts debilitats estructuralment.

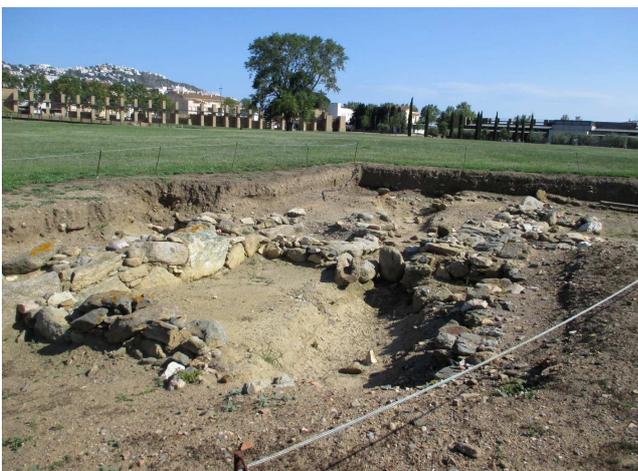
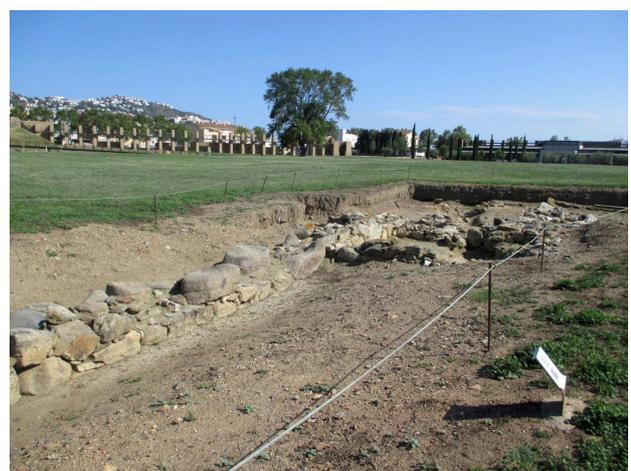
Muralla

El tram de muralla excavada no ha estat museïtzada i actualment no es pot observar de manera clara ni definida, generant-se una zona no apta per a ser explicada.

Els murs no es troben consolidats, els coronaments molt desiguals embassant-se l'aigua de la pluja, i hem identificat gran nombre d'elements despresos.

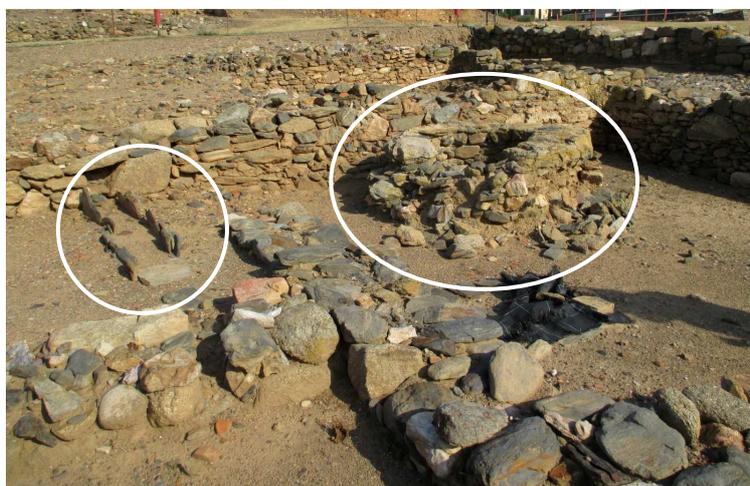
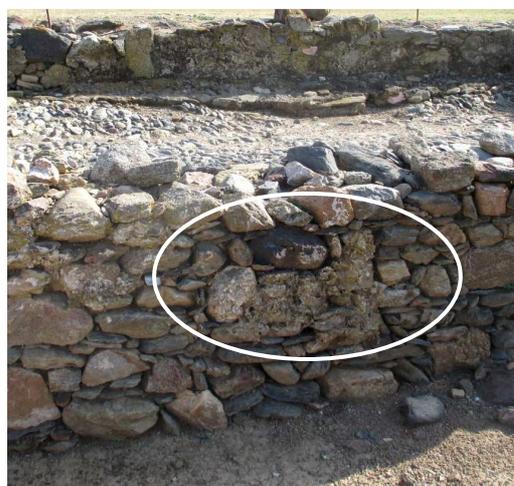
A l'esquerra detall de la canalització i del pou conservats i a l'esquerra resta dels revestiments documentats de manera molt residuals.

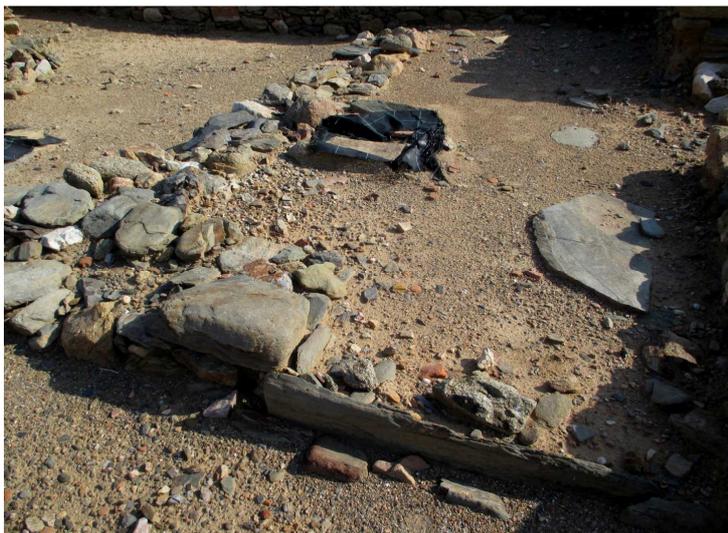
Els nivells de paviment es troben poc definits amb elements superficials, bàsicament pedres i fragments ceràmics, que caldrà netejar. També es localitzen elements coberts amb teles plàstiques que s'estudiaran i si són rellevants s'incorporaran al conjunt.

Detall d'una de les lloses de pissarra localitzades i que devien de constituir els paviments originals.

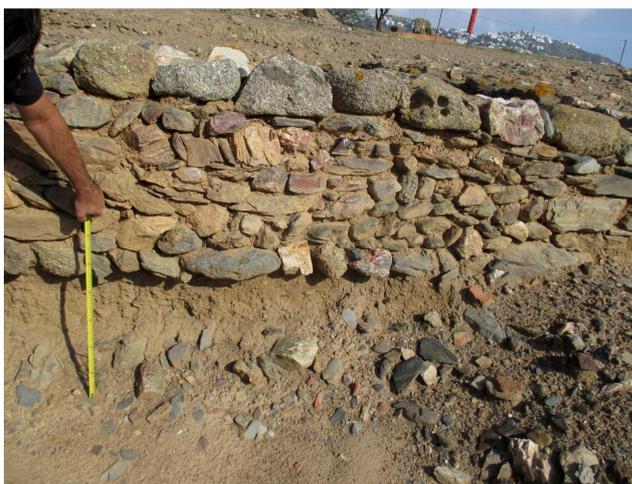
La cota de paviment en l'àmbit U1 es troba més baixa que la resta d'espais, com a resultat els murs es documenten descalçats per la seva banda inferior a causa del rentat de l'aigua de la pluja.

Detall dels 50 cm que aquest paviment mostra respecte la resta.

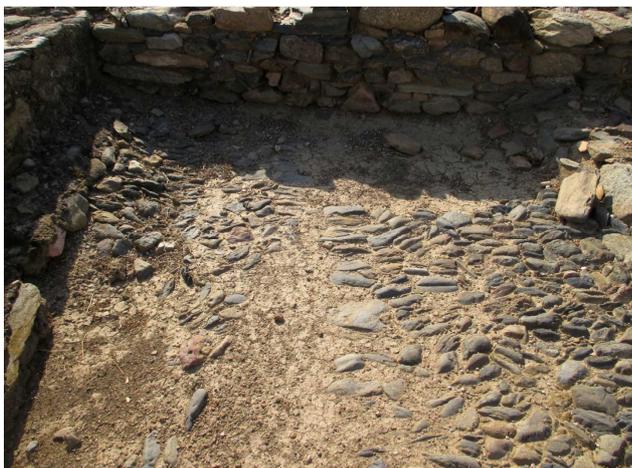
El carrer presenta nombrosos dipòsits superficials, bàsicament restes terroses, i en diverses zones pèrdua dels elements lítics que el conformen creant-se debilitaments estructurals.

Detall del carrer on s'observa la brutícia superficial i les pèrdues dels elements que componen el paviment.
