PROJECTE PELS TREBALLS DE CONSERVACIÓ I RESTAURACIÓ DEL BARRI ROMÀ I HEL·LENÍSTIC DE LA CIUTADELLA DE ROSES I PER LA PROVA PILOT DE MUSEITZACIÓ I RESTAURACIÓ D'UNA CASA DE LA VILA MEDIEVAL

2.1. Estat de conservació Factoria de salaons

3.1. Estat de conservació

4.2. Estat de conservació

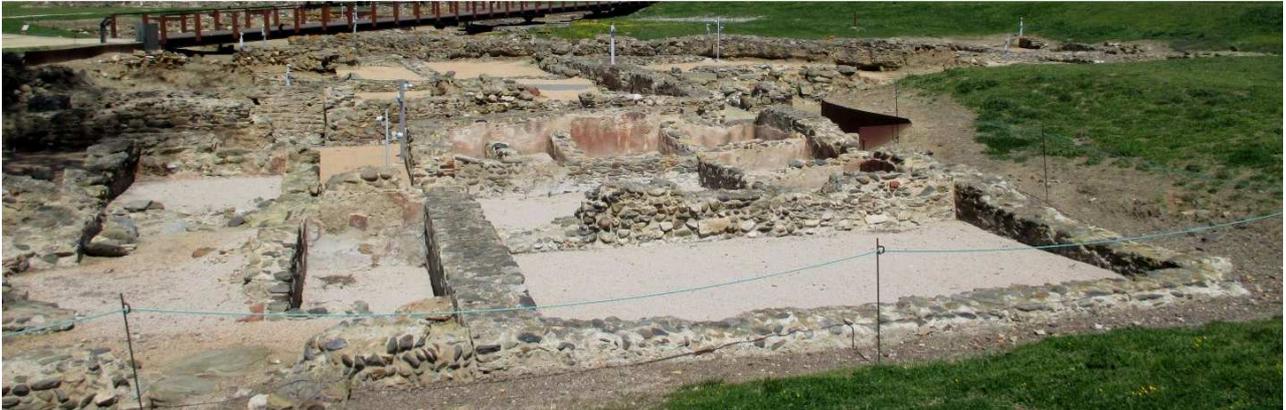
Vista actual de l'estat de conservació de l'Edifici A conservat al Barri Romà. Aquesta part ja ha estat museïtzada, s'han contingut els talls de terra amb planxes d'acer Corten, s'han reomplert els paviments amb una grava, s'han fet les il·luminacions, etc.

Tot i això actualment amb un primer anàlisi a ull nu observem un seguit de processos de d'alteració que estan degradant les restes, i sobre els que caldria actuar de manera urgent per a garantir la salvaguarda futura del conjunt.

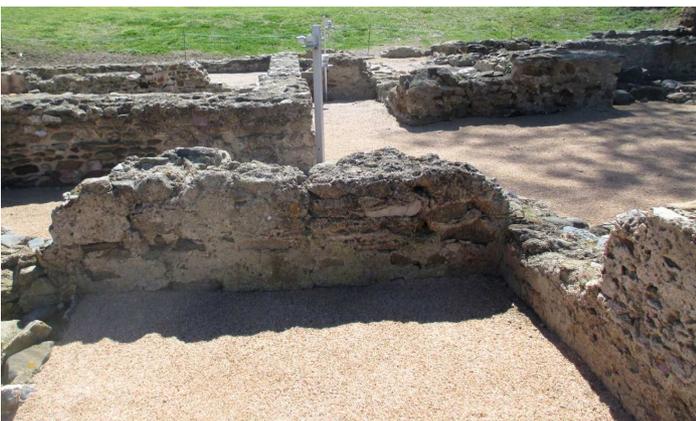
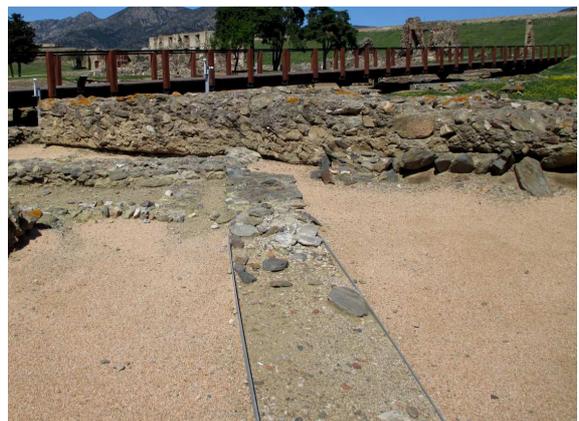
En les imatges observem l'anivellament dels paviments amb graves rosades que dona homogeneïtat al barri i dona una única cota de circulació. En la de la dreta amés observem un recurs museístic emprat en una zona on el mur

s'ha perdut, s'empra acer per separa aquest punt del paviment creant-se les línies del seu gruix i a banda es pot reintegra amb un altre tipus de sorra i s'entén millor l'espai.

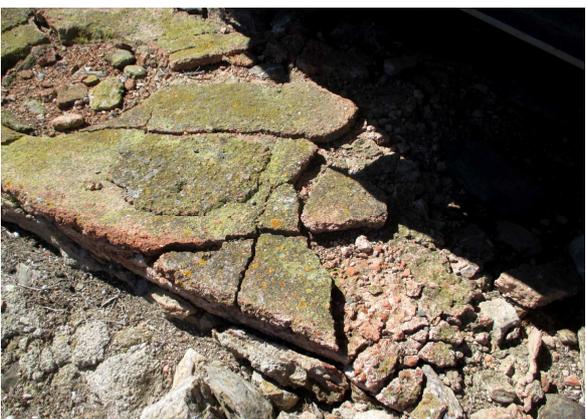
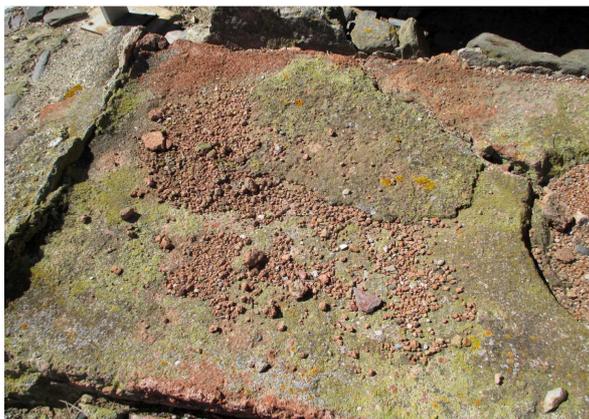
En la imatge superior esquerra es poden observar les restes d'aquest dipòsit parcialment tapat per la passera.

Aquest es troba fragmentat, amb els contorns malmesos i els materials que el componen es mostren en zones força disgregats.

Alhora si documenta una capa molt homogènia de microorganismes.

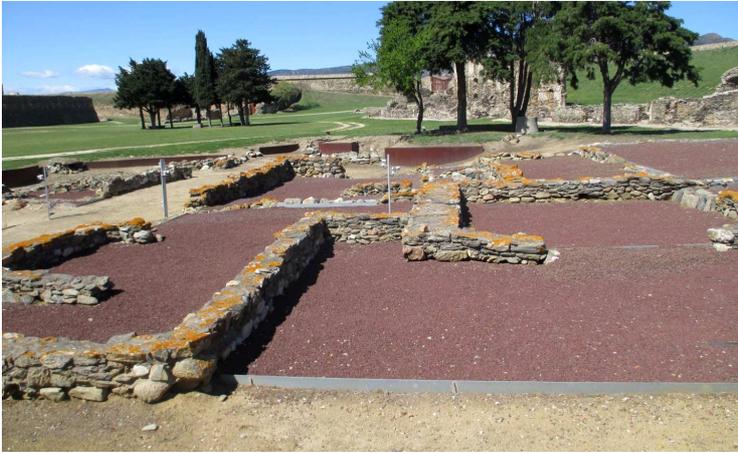
El barri hel·lenístic també presenta una museïtzació anterior, centrada en l'enllumenat, confinament dels talls de terra de zones encara per excavar amb acer Corten, reompliment dels paviments de les estances amb una grava i consolidació d'alguns murs.

Detall de la zona museïtzada.

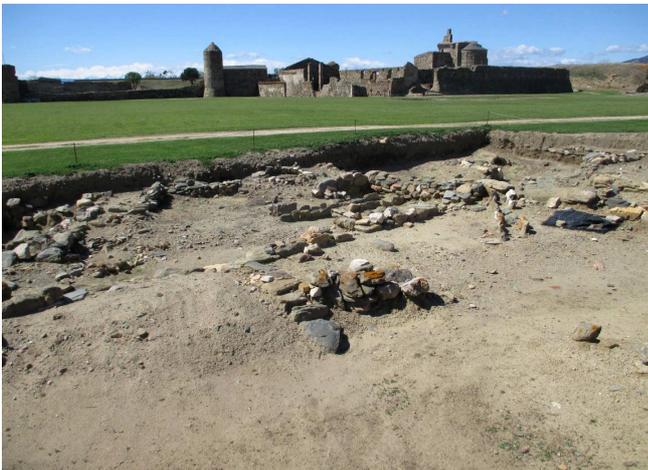
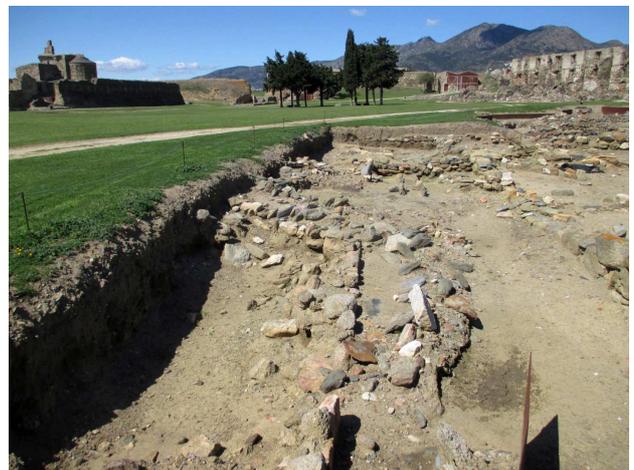
La situació actual provoca punts amb acumulació de sediment, murs molt poc delimitats i al no estar aquests consolidats presenten elements despresos i punts debilitats estructuralment.

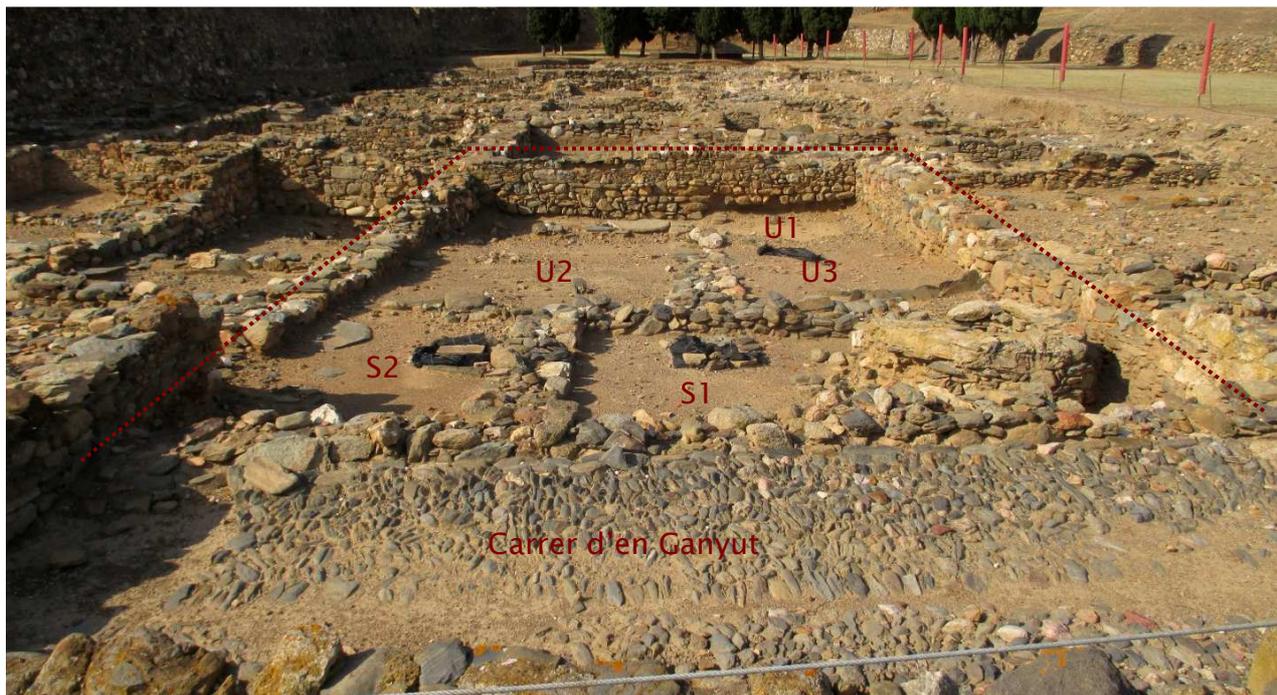
Detall de la casa a tractar amb els seus quatre àmbits i la part del Carrer d'en Ganyut corresponent a la façana de la casa.

Els murs perimetrals de la casa es troben en força bon estat, encara que presenten elements despresos bàsicament en les zones de coronament. En l'àmbit U1 aquests murs es troben molt descalçats ja que la cota del terreny en aquest punt és molt inferior a la resta d'àmbits.
