Exp.: 2022/011294

Procés selectiu: inspector/a de serveis territorials

**Segon exercici: prova pràctica**

**SUPÒSIT:** En el document adjunt es mostren 2 plànols representatius, de planta i secció, de la implantació d'una nova activitat al municipi de Roses. Concretament, es tracta d'un restaurant-bar que ha obert recentment i que a la vegada demana ocupar la via pública amb terrassa de vetlladors.

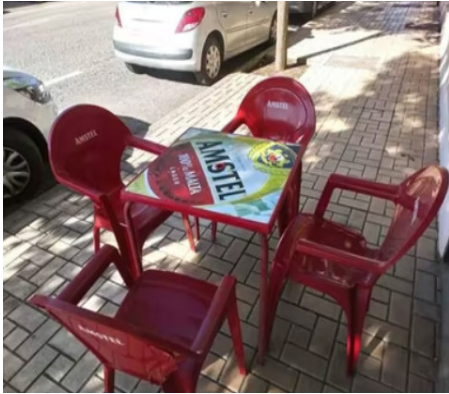
A. Taules i cadires

- A. 8 taules de 60 cm x 60 cm i 24 cadires fetes de plàstic PVC amb publicitat d'una empresa multinacional i color vermell. Les taules no estan adossades a la paret de l'establiment i té una cadira a cada costat de taula.

**GUIA DE CORRECCIÓ PER AL TRIBUNAL:** *En aquest apartat es valorarà el coneixement de l'opositor respecte de l'ordenança, ja que per exemple, la cuina exterior i les taules i cadires de plàstic amb motius comercials de grans dimensions no estan permesos per la normativa municipal, o bé la presència d'expenedor de gelats tampoc ho permet la normativa, entre altres. Es valorarà en una major proporció la demostració de coneixement de la normativa (70%) i en un 15 % la comprensibilitat del text i la capacitat de síntesi dels aspirants, i en un 15 % la claredat i estructuració de la proposta d'informe demanada, plantejant com a mínim, antecedents, fonaments de dret i conclusions.*

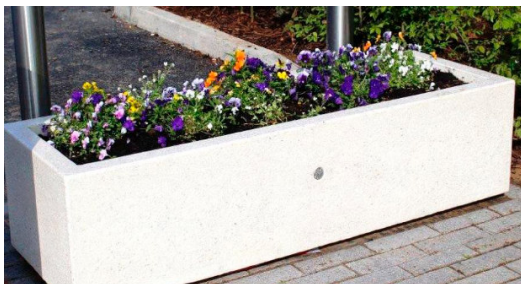
C. Jardineres

- C. 11 jardineres de formigó de color blanc sense situades sense separació entre elles i que rodegen tota l'ocupació, deixant un espai de 1,5 metres per entrar a dintre l'ocupació. Les jardineres tenen una alçada de 0,40 metres i una amplada de 0,40. La longitud de cada jardinera és de 1,50 metres i la planta té una alçada de 0,20 metres.

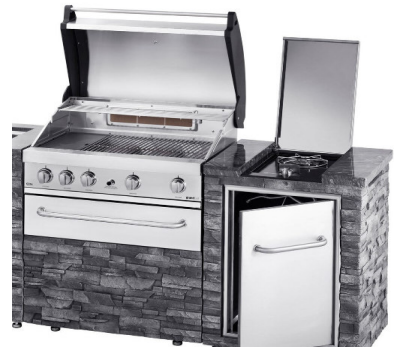
D. Cuina d'exterior

- D. 1 cuina en un dels laterals de l'ocupació que s'està fent ús en el moment de la inspecció i amb el que s'està preparant diversos menjars.

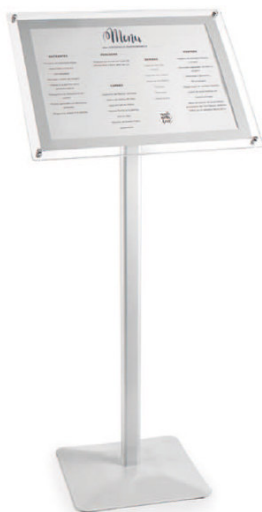
E. Faristol de suport per carta  
Exenedor de gelats

- E. Disposa d'un faristol (suport amb peu a terra) de la carta del restaurant, situat fora de la zona d'ocupació sol·licitada, a l'espai de pas de vianants, per a una millor visió.
- F. Es disposa d'un expenedor de gelats pel carrer B adossat a la façana.

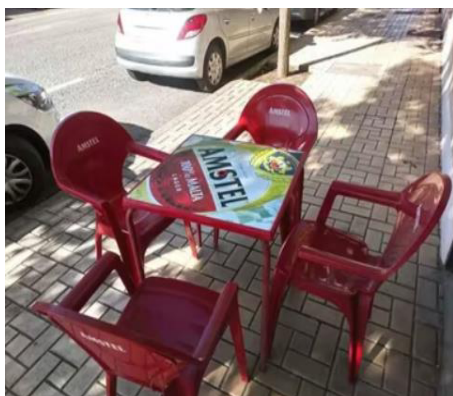
A. Taules i cadires

- A. 8 taules de 60cm x 60cm i 24 cadires fetes de plàstic PVC amb publicitat d'una empresa multinacional i color vermell. Les taules no estan adossades a la paret de l'establiment i té una cadira a cada costat de taula.
- B. 3 tendals ratllats de colors gris i blanc de 5 metres de llarg cadascun i situats un al costat de l'altre, sense separació. El faldó és de 15cm i està obert uns 3 metres. L'alçada respecte al terra és de 2,00 metres.

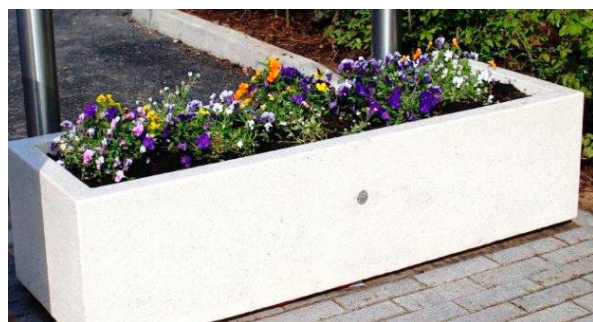
C. Jardineres

- C. 11 jardineres de formigó de color blanc sense situades sense separació entre elles i que rodegen tota l'ocupació, deixant un espai de 1,5 metres per entrar a dintre l'ocupació. Les jardineres tenen una alçada de 0,40m i una amplada de 0,40. La longitud de cada jardinera és de 1,50m i la planta té una alçada de 0,20 metres.
- D. 1 cuina en un dels laterals de l'ocupació que s'està fent ús en el moment de la inspecció i amb el que s'està preparant diversos menjars.
- E. Disposa d'un faristol (suport amb peu a terra) de la carta del restaurant, situat fora de la zona d'ocupació sol·licitada, a l'espai de pas de vianants, per a una millor visió.
- F. Es disposa d'un expenedor de gelats pel carrer B adossat a la façana.
